Het landschap van de watersnoodramp

*Een onderzoek naar de verandering die de watersnoodramp van 1953 teweeg heeft
gebracht in het landschap van Schouwen-Duiveland*

Masterscriptie Landschapsgeschiedenis, Rijksuniversiteit Groningen
T. G. van de Wetering
Utrecht, Augustus 2024

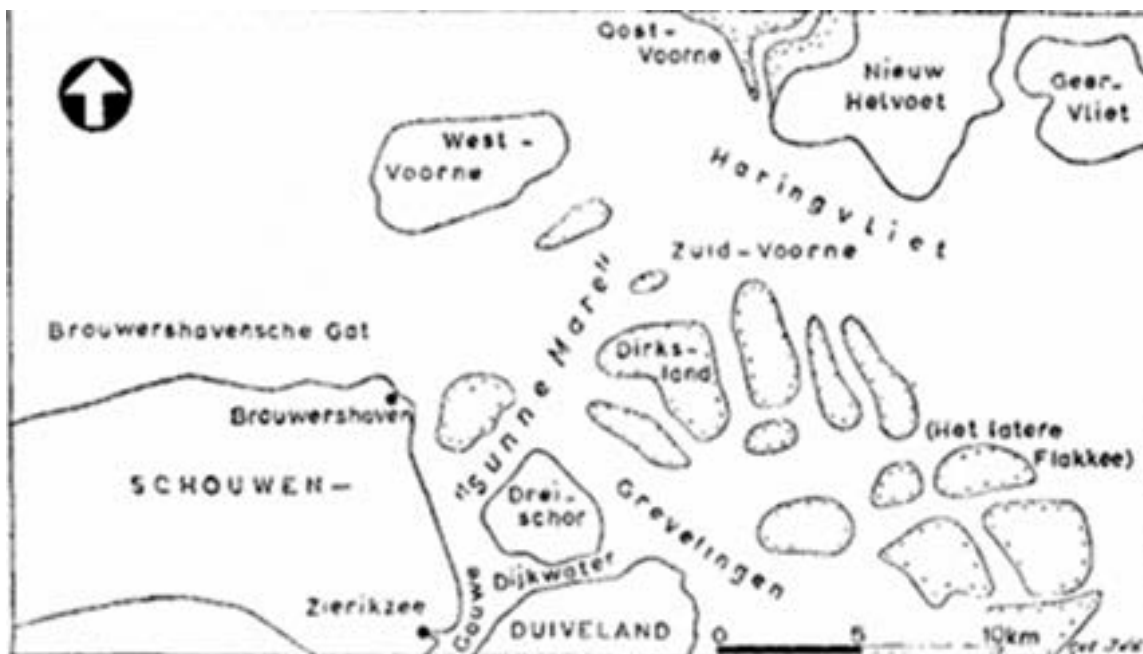
Figuur 2.9: Reconstructie Schouwen-Duiveland in de 14e eeuw

De meeste nieuwlandpolders in Zeeland zijn bedijkt in de 15^e tot de 17^e eeuw, de Zonnemairepolder werd al in 1417 ingedijkt.³¹³² Het was eigenlijk een verdere indijking van de Noordelijke tak van de Gouwe, de eerste indijking hiervan was de Noordgouwepolder. De dam die hiervoor in de Gouwe werd gelegd zorgde voor een verzanding van het noordelijke gedeelte. Dit verzandde gedeelte werd ingedijkt en werd de Zonnemairepolder later zijn verder richting de Grevelingen, de Bommenebepolders ingedijkt. De dam vormt de zuidelijke begrenzing van de Zonnemairepolder³³. Om het duidelijk te maken hoe de situatie voor de bedijking was is een kaartje van Wilderom met een reconstructie van de situatie uit de 14^e eeuw ingevoegd als figuur 2.9.

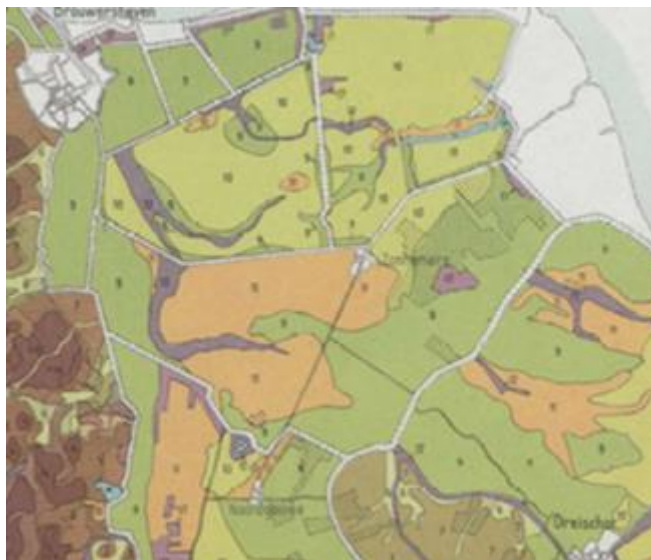
Figuur 2.11: Bodemkaart Zonnemaire

Deze kreeklopen zijn ook terug te zien op de bodemkaart (figuur 2.11) en de tegenwoordige hoogtekart (figuur 3.12) daarop is duidelijk de kreek aan de oostzijde van de polder te zien, de kreek aan de westzijde is minder duidelijk maar alsnog herkenbaar. Er liggen namelijk kreekkeerdgronden en het gebied staat als vochtig op de kaart. Beide krekken moeten ook een schutsluis hebben gehad, van de westelijke kreek is deze niet gevonden op kaarten. De sluis van de oostelijke kreek is teruggevonden op een kaart met veldnamen. In de buurt van waar de kreek gelopen heeft vinden we de veldnaam: Sluisblok. Daarnaast is op deze kaart de locatie aangegeven van de vroegere sluis. De sluis heeft gelegen bijna tegen de dijk van Dreischor. In figuur 2.13 is het fragment met het sluisblok en de notitie van de sluis te zien.

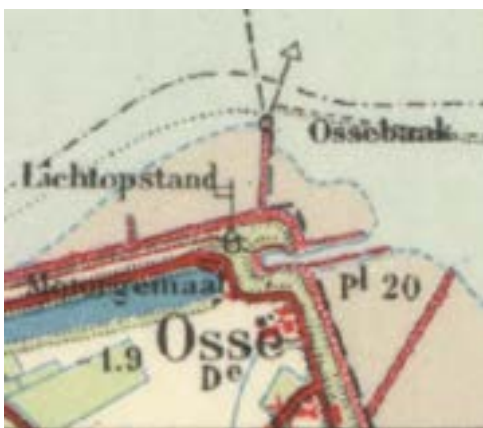
Figuur 2.26: Topografische kaart 1950 van Den Osse

Ook bij Den Osse (figuur 2.26) is een gehucht ontstaan vlak achter de dijk bij het haventje en zien we een motorgemaal achter de dijk om het haventje schoon te houden. Het lijken op de kaart maar kleine onbelangrijke plekken, maar door hun rol in de afvoer van de bieten is bekend dat dit soort haventjes erg belangrijk waren voor de economie van Schouwen-Duiveland. Schouwen-Duiveland was voor de watersnoodramp een agrarische samenleving met als hoofdproduct de suikerbieten.⁵² Daarom horen deze haventjes tot het productielandschap van de suikerbieten in Zeeland.

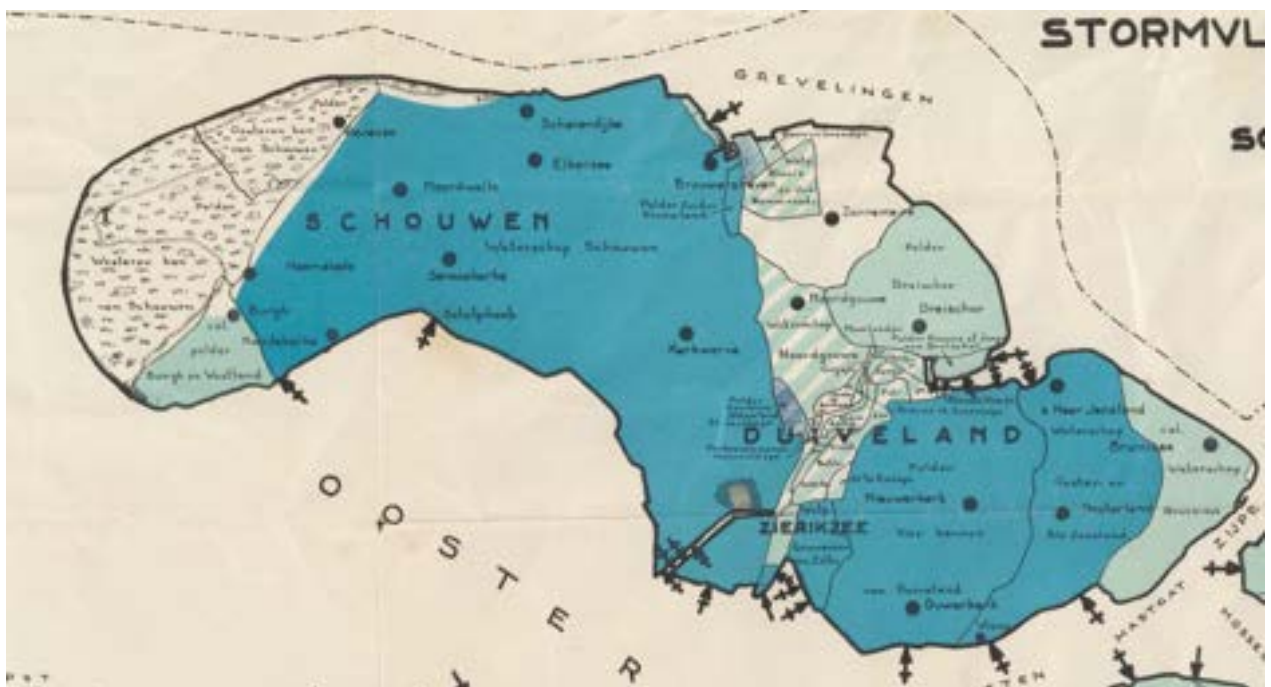
Figuur 3.1: Kaart met dijkdoorbraken

Tijdens de watersnoodramp waren er op 20 plekken dijkdoorbraken op Schouwen-Duiveland. Op de kaart in figuur 3.1 is te zien op welke plekken de dijk doorgebroken is. De meeste doorbraken vonden plaats aan de zuidkant van het eiland, de grootste doorbraken waren de doorbraken bij de schelphoek en Ouwerkerk. Ook is te zien op deze kaart dat het nog even geduurd heeft voordat de dijkgaten gedicht waren. Deze kaart toont de situatie op 1 mei, ook toen stond nog een groot gedeelte van het eiland onder water. Uiteindelijk is het dijkgat bij Ouwerkerk als laatste gedicht dit gebeurde pas in de nacht van 6 op 7 November 1953⁵⁵. 10 maanden lang is er door dit dijkgat dus nog water in- en uitgestroomd. De reden dat dit zo lang duurde is dat het technisch moeilijk was om een gat van deze grootte te dichten. Uiteindelijk is met behulp van grote caissons (zinkstukken) het gat gedicht, meer daarover in hoofdstuk 4.

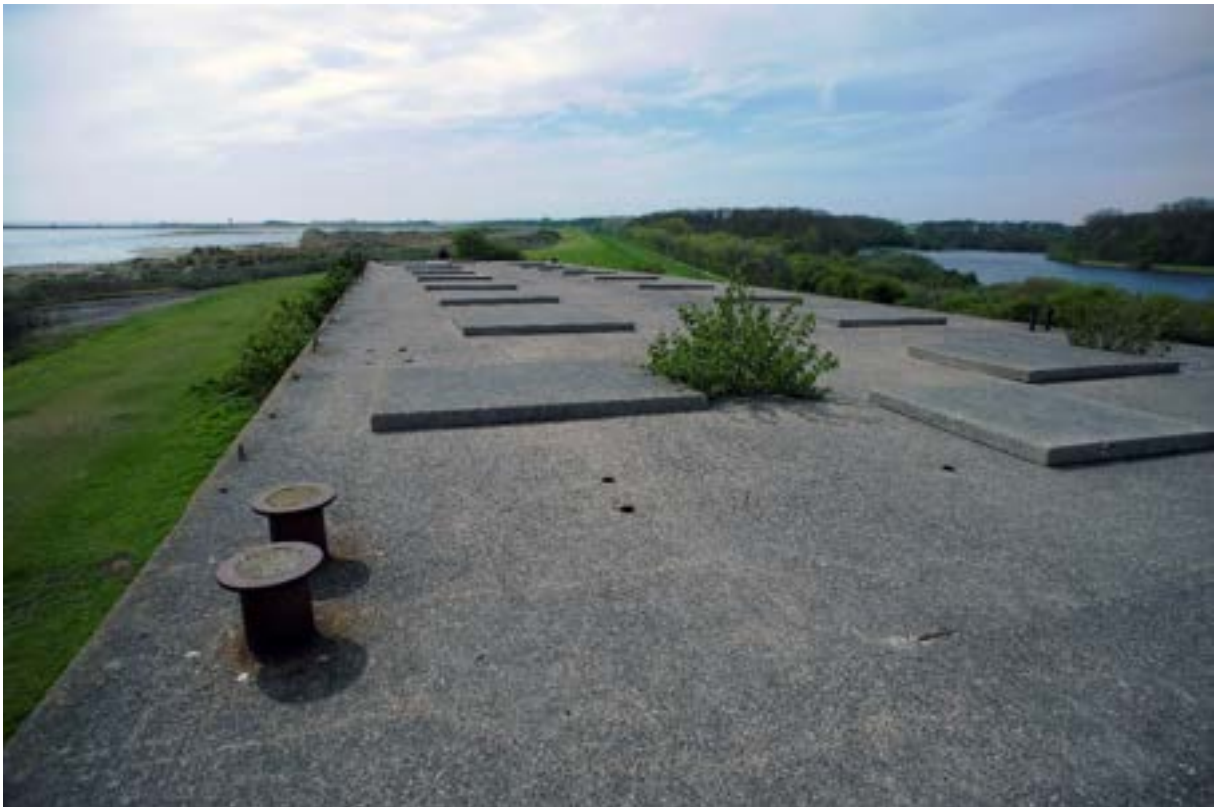
Figuur 4.7: Caisson van de Schelphoek

Op sommige plekken zijn de dijken gedicht met zogeheten caissons, dit zijn grote betonnen zinkstukken. Deze caissons zijn oorspronkelijk ontworpen om te dienen als havenhoofd en golfbrekers bij de invasie van Normandië.⁶¹ Er zijn na de ramp 2 soorten caissons gebruikt, de eenheidscaisson en de Phoenix-caisson. De eenheidscaissons werden geproduceerd in Nederland en waren een stuk kleiner dan de Phoenix-caissons, die vanuit Engeland verscheept werden. De Phoenix-caissons hebben een afmeting van 60 meter lang, 20 meter breed en 20 meter hoog.⁶² Op Schouwen-Duiveland zijn 5 van deze caissons te vinden. 1 ligt in het stroomgat van de Schelphoek en 4 liggen in het stroomgat bij Ouwerkerk. De caissons van Ouwerkerk zijn nog goed zichtbaar en huisvesten tegenwoordig het Watersnoodmuseum. De caisson in de Schelphoek is ook nog goed zichtbaar in de dijk. Dit caisson was het sluitstuk van een dijk met meerdere kleinere eenheidscaissons. Dit is goed te zien op de foto in figuur 4.6 van de sluiting van het dijkgat bij de Schelphoek. Daar is ook duidelijk het verschil in grootte te zien tussen de eenheidscaissons en Phoenix-caissons. In figuur 4.7 is het caisson van de Schelphoek te zien hoe het er tegenwoordig bijligt. Daar is duidelijk te zien dat de moderne dijk om de caisson heen is gebouwd. De caisson is dus tegenwoordig een betonnen blok midden in de dijk.

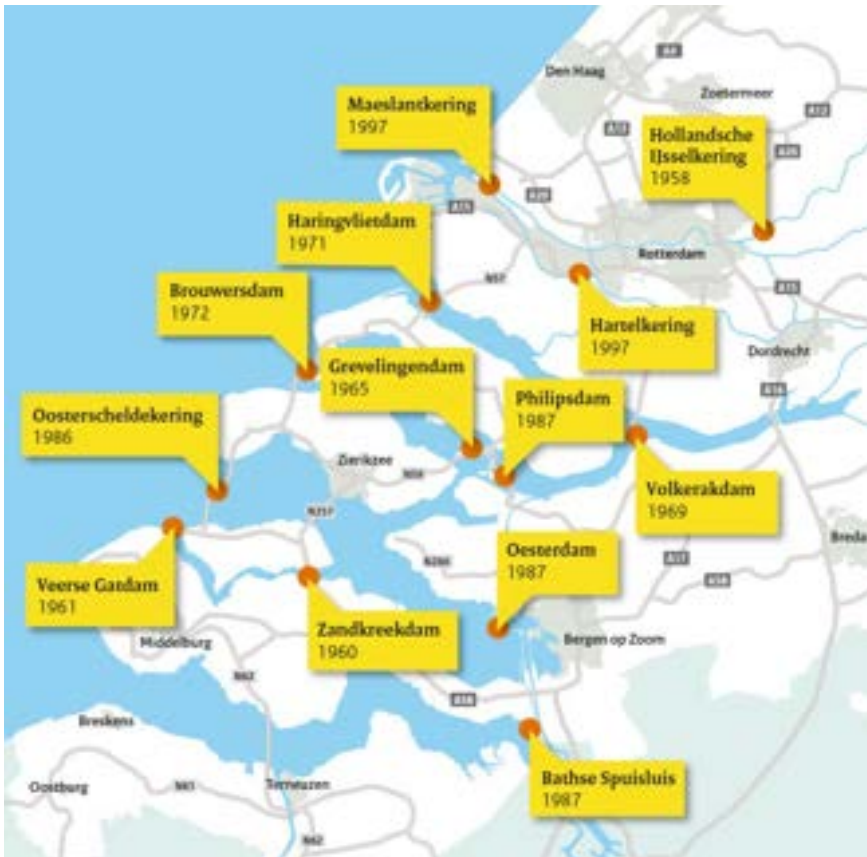
Figuur 4.8: Deltawerken met Jaartal

Hieronder in figuur 4.8 zijn alle deltatowerken te zien die aangelegd zijn in Zeeland en Zuid-Holland.

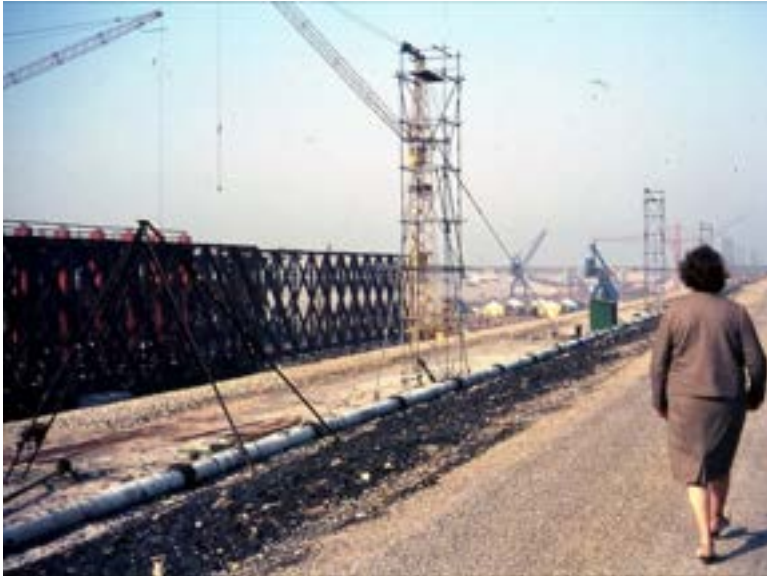
Figuur 4.13 : Bouw caissons in de haven van Bommenede (1968-1969)

Bij Bommenede is in 1968 een werkhaven gelegd voor de bouw van grote caissons ten behoeve van de Brouwersdam. Tijdens de bouw van de caissons lag de haven droog, goed te zien op de topografische kaart uit 1970 in figuur 4.15, op de topografische kaart daarna uit 1982 staat er water in de haven. De foto in figuur 4.13 laat zien hoe de haven eruitzag tijdens de bouw, de haven lag droog en met hijskranen werden de caissons gebouwd, de foto in figuur 4.14 laat het uitvaren van de caissons zien in 1971. Dat was het jaar dat de caissons klaar waren en de Brouwersdam gesloten is met deze caissons.

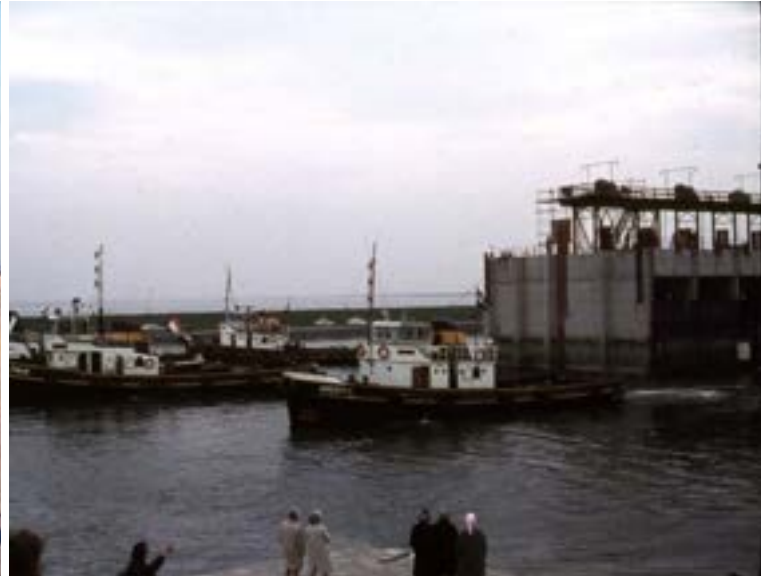
Figuur 4.14: Uitvaren caissons 1971

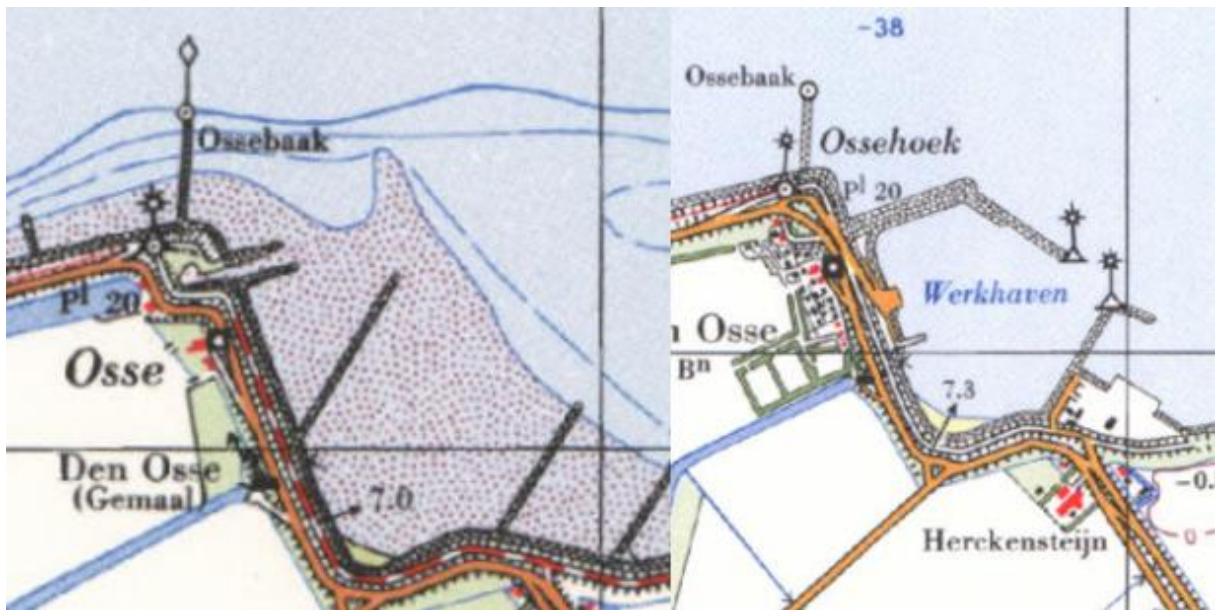
Figuur 4.16: Haven van den Osse in 1950 en 1962

Bij Den Osse lag een landbouwhaventje maar deze is opgeruimd en heeft plaatsgemaakt voor een veel grotere werkhaven op dezelfde plek, zoals te zien in figuur 4.16. Deze twee werkhavens hebben een minder interessant verhaal omdat ze slechts aanlegplaats of laad en los plaats waren. Maar toch hebben ze het landschap veranderd. Later is bij deze havens wel een groot toeristisch landschap ontstaan, evenals bij de werkhavens op de Brouwersdam. Dit wordt verder toegelicht in hoofdstuk 6.

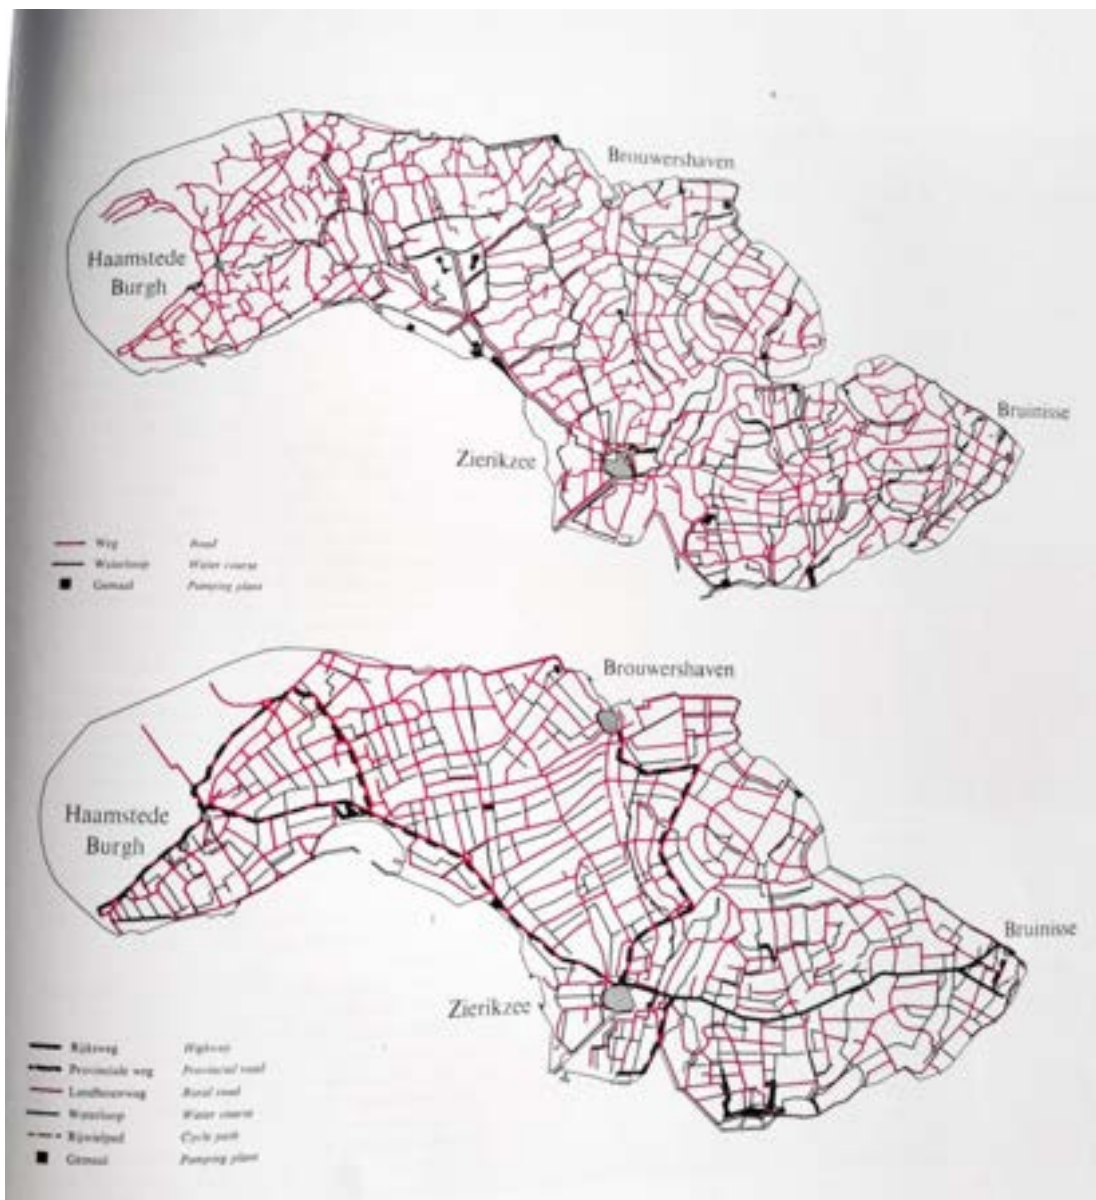
Figuur 5.2 : Wegen en waterlopen voor en na de herverkaveling

Het herverkavelingsplan heeft grote veranderingen gebracht in het landschap van Schouwen-Duiveland. Dit is al goed te zien in figuur 5.2 daar zijn de waterlopen (zwart) en wegen (rood) te zien voor en na de herverkaveling. Daar is duidelijk te zien dat veel waterlopen en wegen rechtgetrokken zijn. Ook in het kavelpatroon is een hoop veranderd, dit is echter lastig op zo'n grote schaal op kaart te brengen. Om dit beter uit te lichten worden hier de 3 casestudy's in hoofdstuk 6 voor gebruikt. Dan is duidelijk de verandering van het landschap door de herverkaveling zichtbaar. In de casestudy's wordt ook ingegaan op de bredere landschappelijke veranderingen maar de ruilverkaveling vormt een belangrijk onderdeel daarvan.

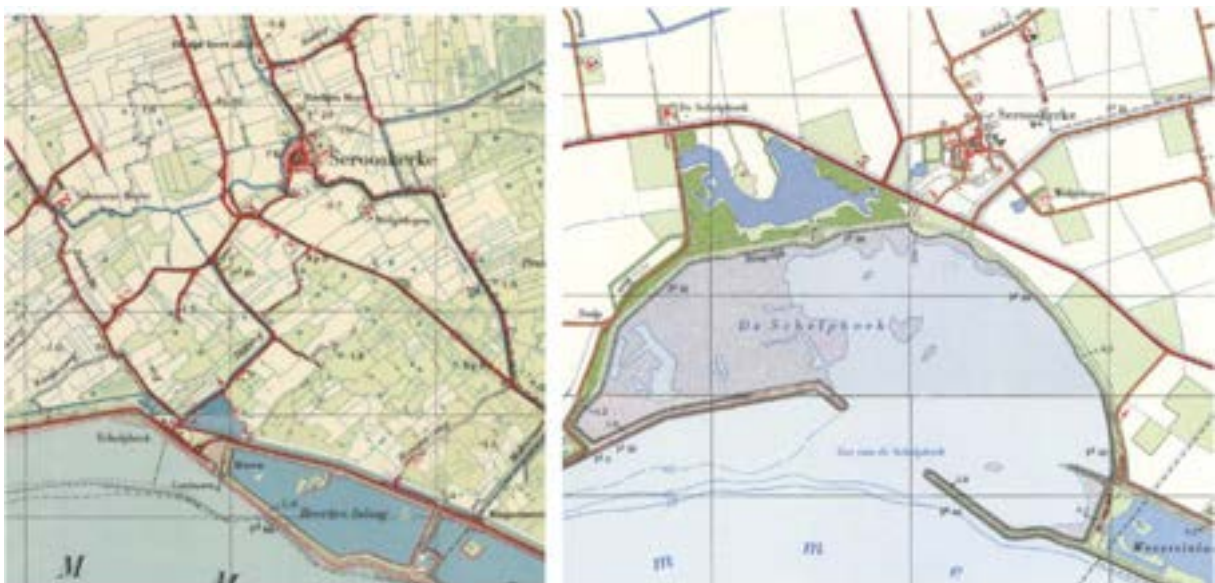
Figuur 6.1: Serooskerke in 1950 en 1962

Serooskerke was bij de watersnoodramp een van de zwaarst getroffen dorpen. Er overleden maar 15 personen in het dorp, maar de fysieke gevolgen waren enorm. Aan de zuidkant van Serooskerke bij landbouwhaven en buurtschap de Schelphoek ontstond een van de grootste stroomgaten van de watersnoodramp. Dit stroomgat is ook nooit meer gedicht, maar een stuk landinwaarts is een caissondijk aangelegd om het water tegen te houden. Op de topografische kaarten uit 1950 en 1962 is het geslagen gat ook goed te zien. Het is een buitendijkse Weel geworden. Aan weerszijden aan de buitenkant is de oude zeedijk nog goed te zien. Als gevolg van het binnenstromende water was er een krekensysteem ontstaan vlak achter het dijkgat.

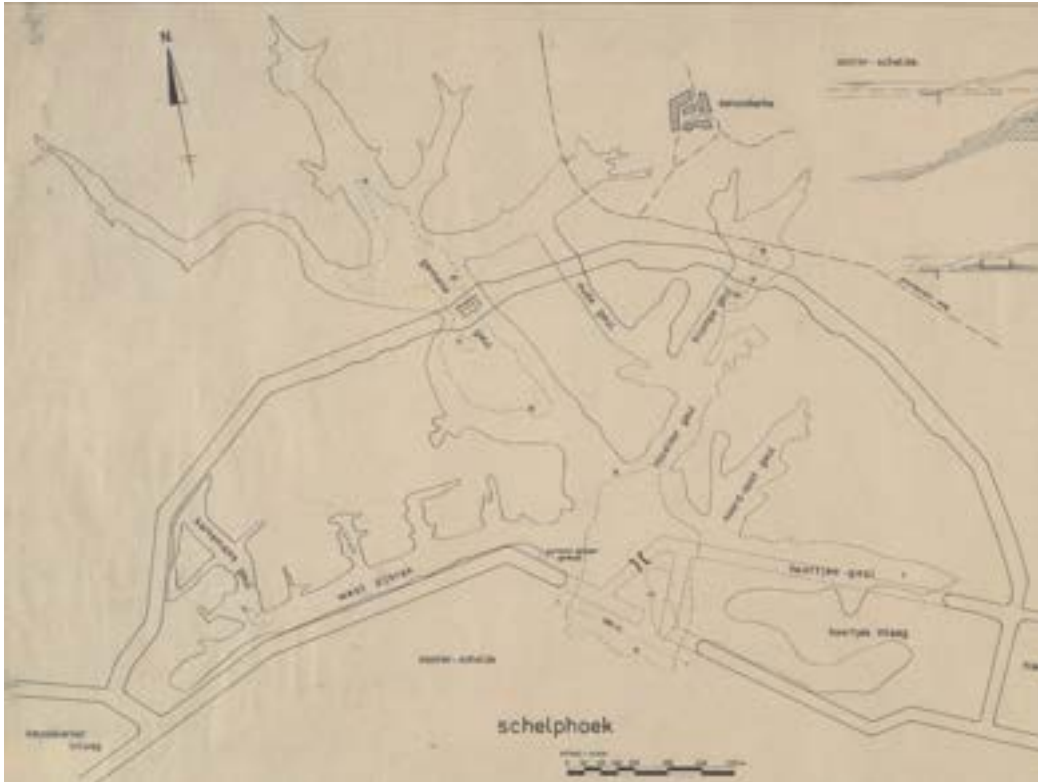
Figuur 6.2: Schematische tekening Caissondijk en Kreken

Op het plan voor het dichtenvan het dijkgat is dit mooi uitgetekend (figuur 6.2). In figuur 6.3 is een schematische tekening te zien over hoe het krekenstelsel zich ontwikkelde. Daarin is te zien dat het eigenlijk in 4 maanden tot stand is gekomen. Uiteindelijk werd het laatste gat pas gesloten op 18 augustus door de plaatsing van een grote Phoenix-caisson (zie hoofdstuk 4). Het geulenstelsel dat is ontstaan ligt grotendeels buitendijks onder water. Het binnendijkse restant is goed zichtbaar op de kaart uit 1962 en is tegenwoordig een natuurgebied.

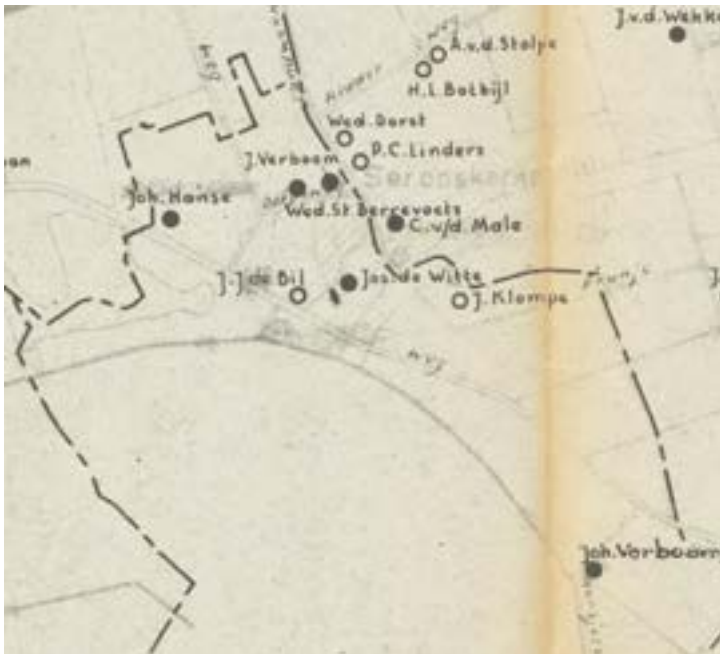
Figuur 6.4: Boerderijen na de herverkaveling

In figuur 6.4 is een kaart te zien met daarop de boerderijen na de ruilverkaveling, de nieuwe situatie met kavels is getekend als ondergrond. De zwarte bolletjes zijn hierbij nieuwe boerderijen en de witte bolletjes waren bestaande boerderijen. Fragmenten van deze kaart zullen ook voor de andere casestudy's gebruikt worden. In het casestudygebied zijn dus maar 2 boerderijen van voor de watersnoodramp gebleven en zijn er 5 nieuwe gebouwd. Ook is een groot gedeelte onder water verdwenen waardoor het lastig is om hier de ruilverkaveling beter te bestuderen. Om toch een beeld te krijgen van de ruilverkaveling in het Oudland is gekozen om een stukje oudland iets aan de westkant buiten het originele onderzoeksgebied te bestuderen, de Prunjepolder. Dit betreft het gebied rond de slikweg, hieronder de kaarten van dit gebied uit 1950 en 1961 (figuur 6.5).

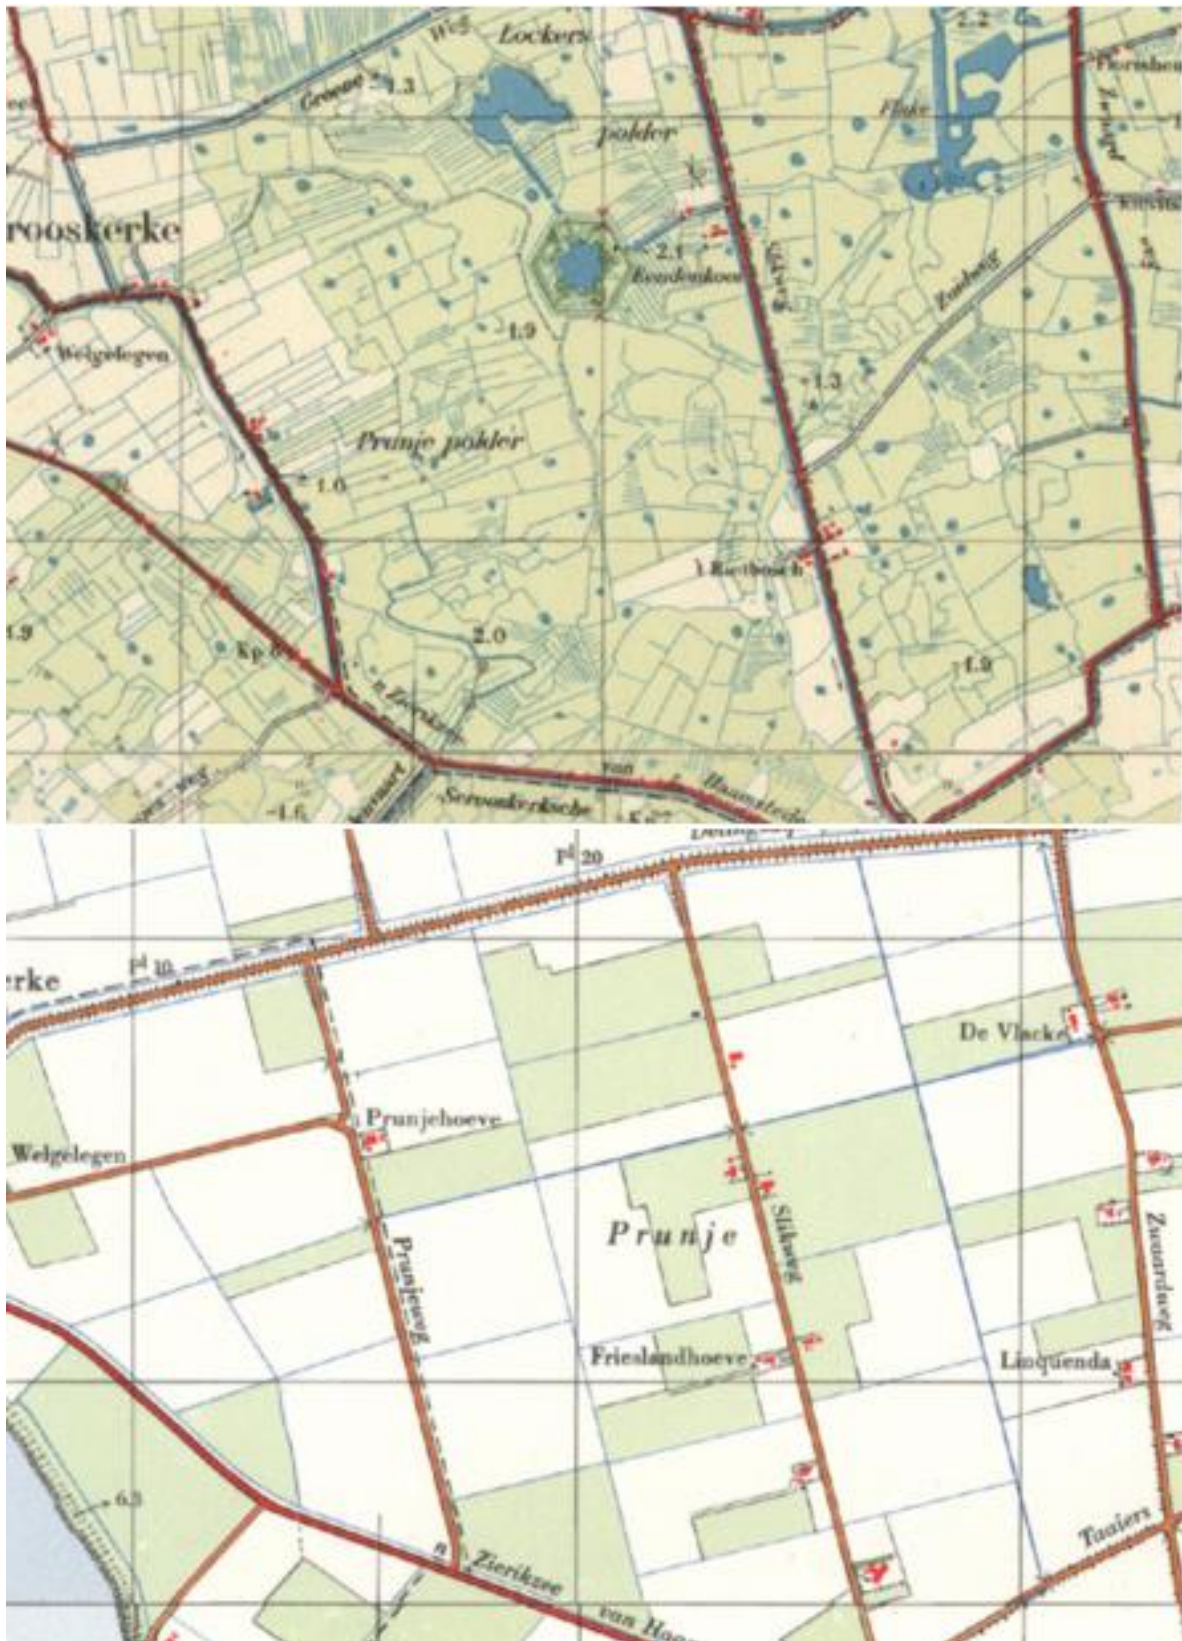
Figuur 6.5: Prunjepolder in 1950 en 1962

Wat gelijk opvalt is dat het gebied minder nat is geworden en dat de eendenkooi verdwenen is. Deze eendenkooi wordt verderop in dit hoofdstuk besproken. Het minder nat worden van het gebied komt doordat er onderbemaling wordt toegepast na de herverkaveling.¹⁰⁶ Dit zorgt ervoor dat dit gebied, dat bij het poelengebied hoorde voor de watersnoodramp geschikt werd voor landbouw. Op de herverkavelingskaart (figuur 6.6) met boerderijen is te zien dat langs de Slikweg een hele rij nieuwe boerderijen is aangelegd. Samen met het beeld van de topografische kaarten is dus te zien dat dit gebied veranderd is van een onregelmatig nat poelenlandschap naar een rationeel verkaveld herverkavelingslandschap. Een deel van dit landschap is tegenwoordig ook weer verdwenen omdat in het stuk tussen De Schelphoek en de Slikweg aan natuurherstel is gedaan in de kader van het plan Tureluur. Hierdoor is het gedeelte grenzend aan de kant van De Schelphoek veranderd in natte natuur te zien in figuur 6.7.

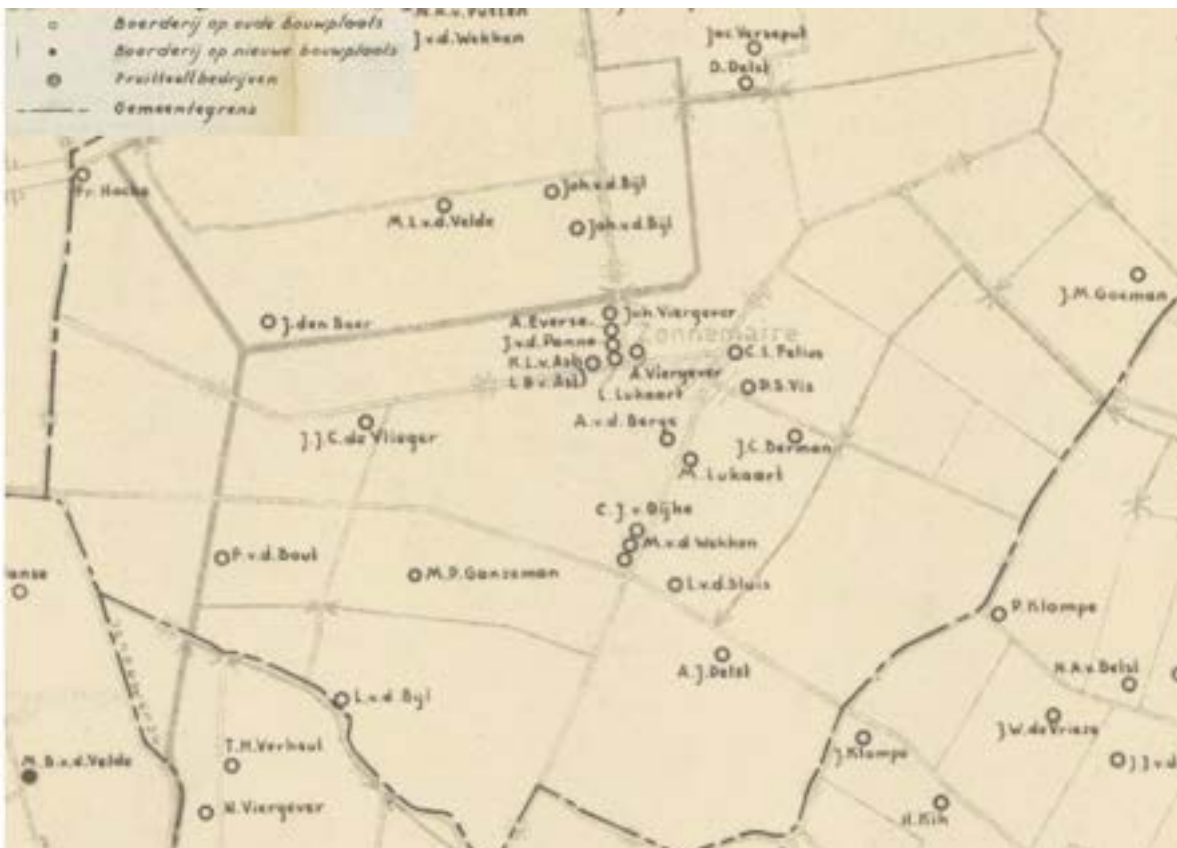
Figuur 6.10: Boerderijkaart herverkaveling Zonnemaire

Uit de boerderijkaart van de herverkavelingscommissie (figuur 6.10) blijkt dat er ten bate van de herverkaveling geen nieuwe boerderijen zijn gebouwd in de Zonnemairepolder. Alle boerderijen die staan aangegeven zijn witte bolletjes en waren er dus al voor de watersnoodramp. Dit is een groot verschil met Serooskerke en het Prunjegebied waar het grootste deel van de boerderijen nieuw gebouwd is.

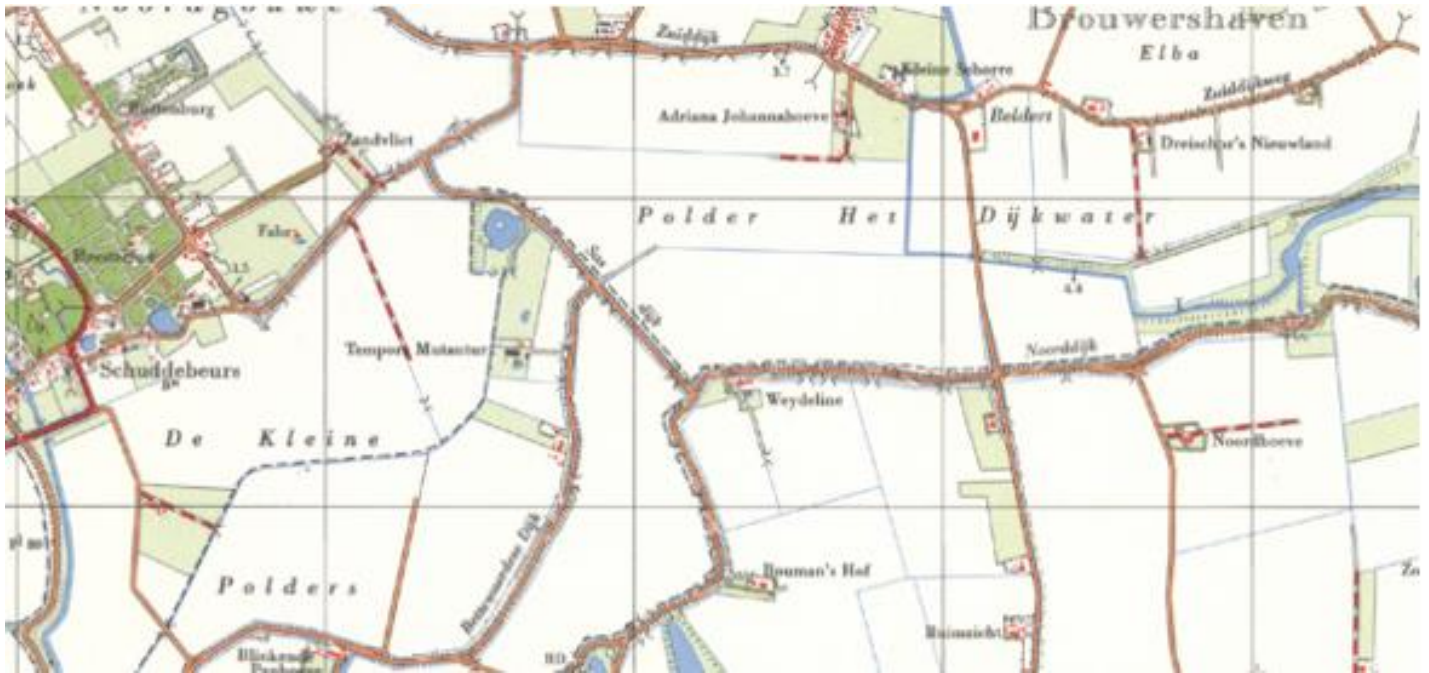
Figuur 6.11: Topografische kaart 1950

afgegraven moest worden om landbouwontwikkelingen mogelijk te maken. Daarnaast was door de afsluiting van het Dijkwater de functie van veel dijken vervallen. Op de topografische kaarten is ook te zien dat veel dijken verdwenen zijn, de kaart van Wilderom (figuur 6.13) laat in stippellijntjes zien welke dijken allemaal afgegraven zijn. Door het afgraven van deze dijken is deel van de historische structuur verloren gegaan. Op de kaart van 1950 is namelijk in het patroon van de polders nog goed de oude stroomgeul herkenbaar. Op de kaart van 1962 is dit patroon lastiger te herkennen.

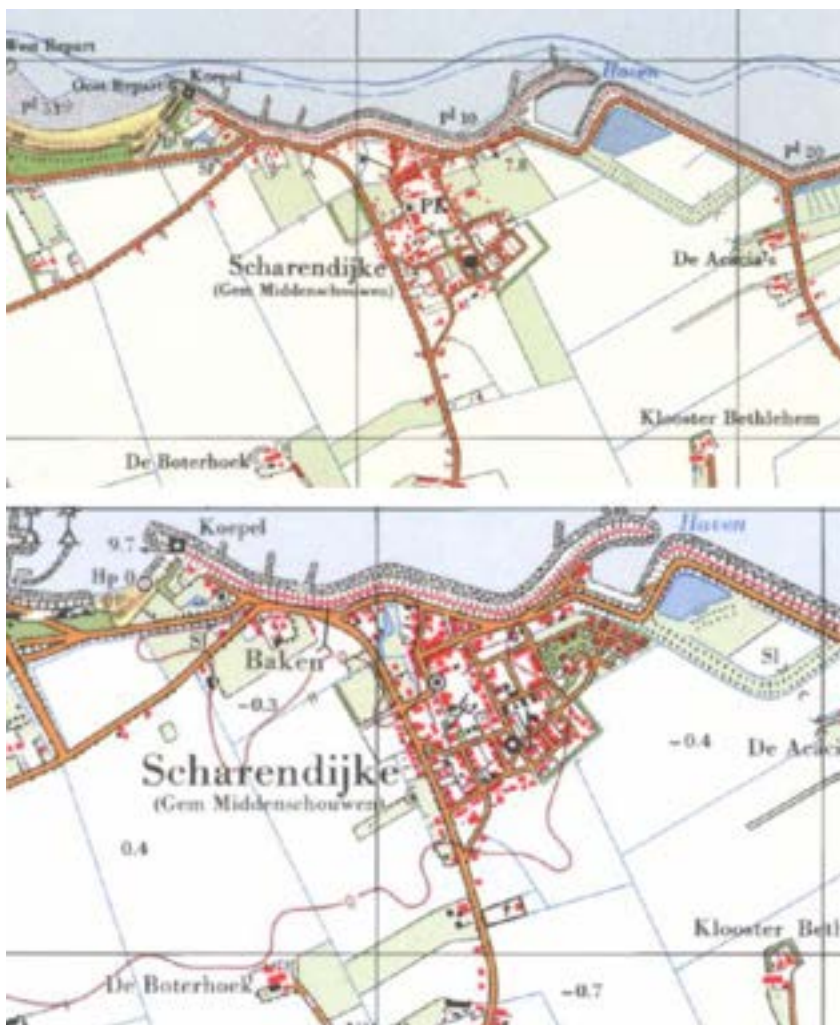
Figuur 6.15: Topografische kaarten uit 1962 en 1972

Scharendijke in 1962, daarna een kaart uit 1972 met daarop aan de oostkant het eerste vakantiepark. De volgende kaart komt uit 1985 en laat zien dat de toeristische ontwikkeling doorgezet heeft en er inmiddels meerdere vakantieparken rond het dorp liggen. Ook is op deze kaart te zien dat de oude haven is uitgebreid en veranderd is in een jachthaven, ook een duidelijke focus op toerisme. Vervolgens de kaart uit 2005 waarop nog meer vakantieparken te zien zijn. Op de kaart uit 2023 is te zien hoe vakantieparken het landschap rondom het dorp Scharendijke gevuld hebben.

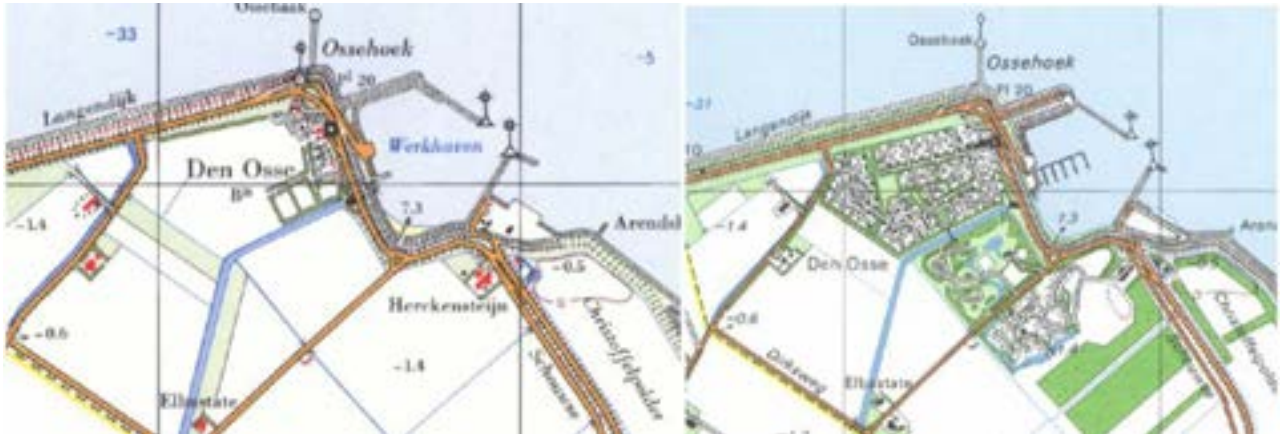
Figuur 6.17: Topografische kaarten 1972 en 1984

Iets anders wat opvalt in het toeristische landschap zijn de voormalige werkhavens. Deze zijn besproken in hoofdstuk 4, maar veel daarvan hebben na het afronden van de Deltawerken een recreatiefunctie gekregen. Het eerste voorbeeld daarvan is de werkhaven van de Den Osse, hieronder te zien op de topografische kaarten van 1972, 1984 en 1999. Daarop is te zien dat het gebied bij de werkhaven langzaam veranderd in een toeristisch landschap met vakantieparken en dat de haven en functie krijgt als jachthaven. Deze ontwikkeling is vergelijkbaar met de ontwikkeling rondom Scharendijke. Het lijkt erop dat de functieverandering van de werkhaven hier heeft geleid tot de ontwikkeling van een toeristisch landschap.

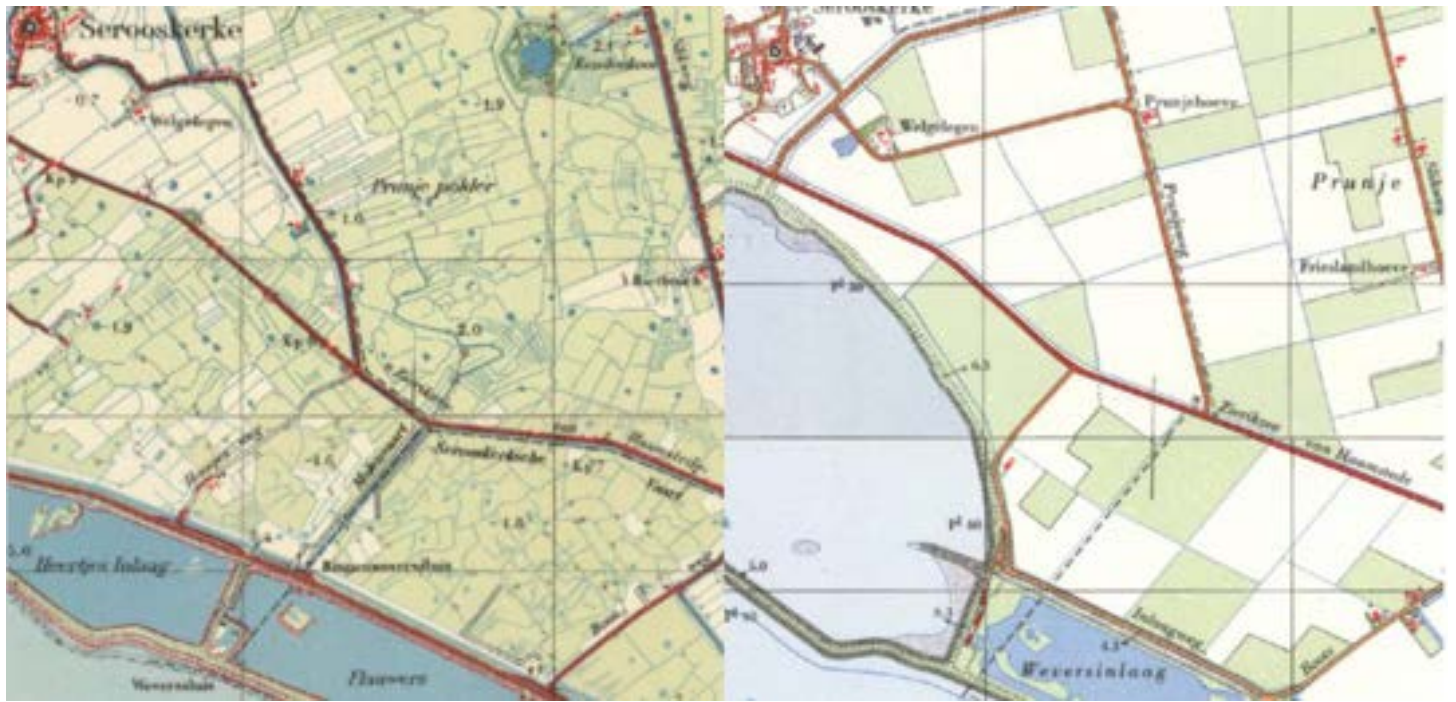
Figuur 6.20: Topografische kaarten uit 1950 en 1962

De eendenkooi inclusief bijbehorende woning in Ellemeet werd tijdens de watersnoodramp volledig verwoest¹¹⁶. De eendenkooi lag vlag achter het grote stroomgat bij de Schelphoek. Na de watersnoodramp zijn de resten van de eendenkooi opgeruimd voor de herverkaveling van het gebied. In figuur 6.20 is de situatie bij de eendenkooi te zien voor en na de herverkaveling. Aan de linkerkant is goed te zien dat de eendenkooi er nog lag voor de herverkaveling (rechts bovenin), aan de rechterkant is de eendenkooi volledig verdwenen.

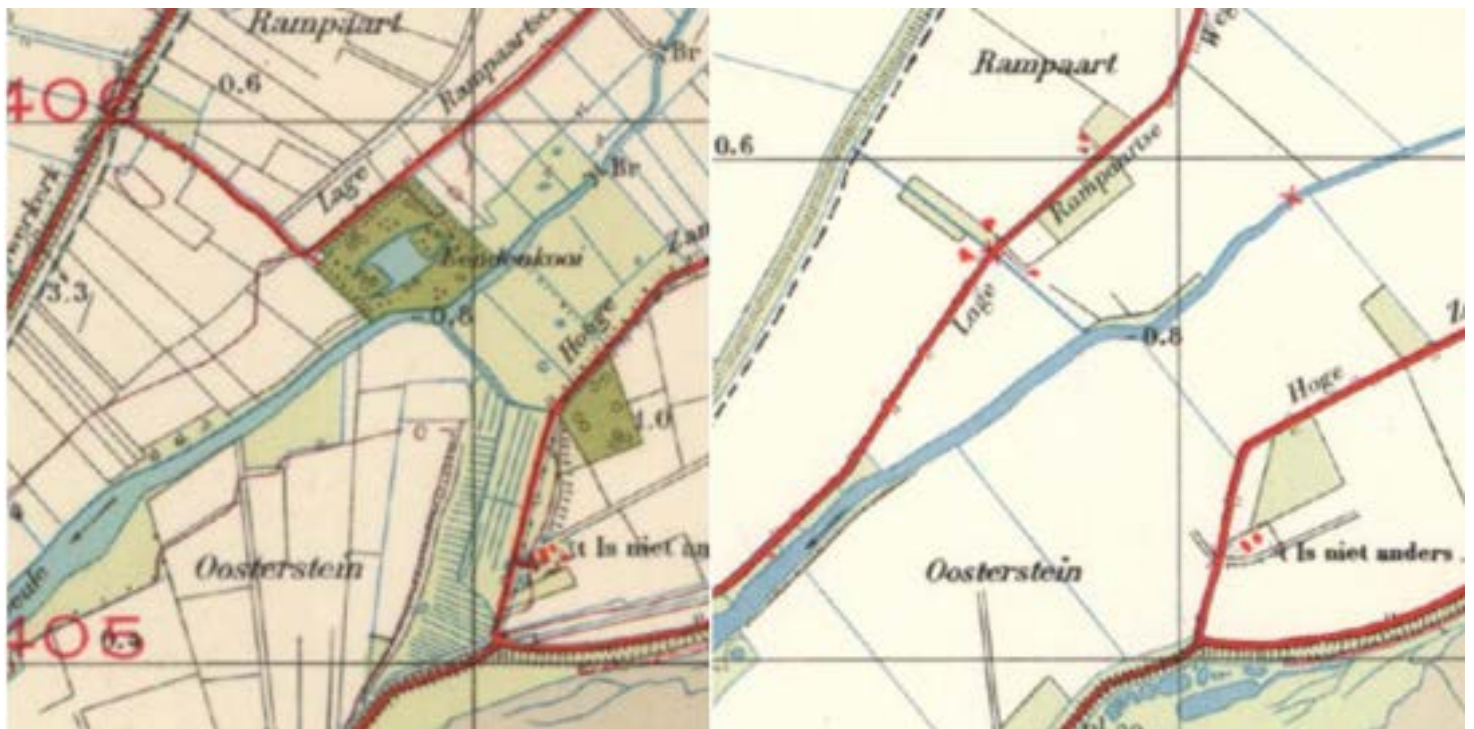
Figuur 6.21: Topografische kaarten uit 1950 en 1962

Hetzelfde geldt eigenlijk voor de eendekooi bij Oosterland, De Eendekooi en woning raakten beide zwaar beschadigd waardoor besloten werd bij de herverkaveling dit volledig op te ruimen. De kaarten zijn te zien in figuur 6.21. Echter werd deze eendekooi op een andere plek herbouwd. Dit zorgt er dus voor dat Schouwen-Duiveland 5 (voormalige) eendekooien kent. In het gebied de Maire werd een nieuwe eendekooi aangelegd die er tegenwoordig nog steeds ligt. De eigenaar van deze kooi was dezelfde als die van de voormalige eendekooien van Ellemeet en Oosterland, namelijk Baron Schimmelpennick van der Oije. Hij kreeg door de herverkaveling een groot natuurreservaat ten zuiden van Oosterland in handen¹¹⁷. Deze eendekooi bleef zijn functie behouden tot 1984¹¹⁸. In figuur 6.22. Zijn de topografische kaarten te zien van voor en na de aanleg van de nieuwe eendekooi.

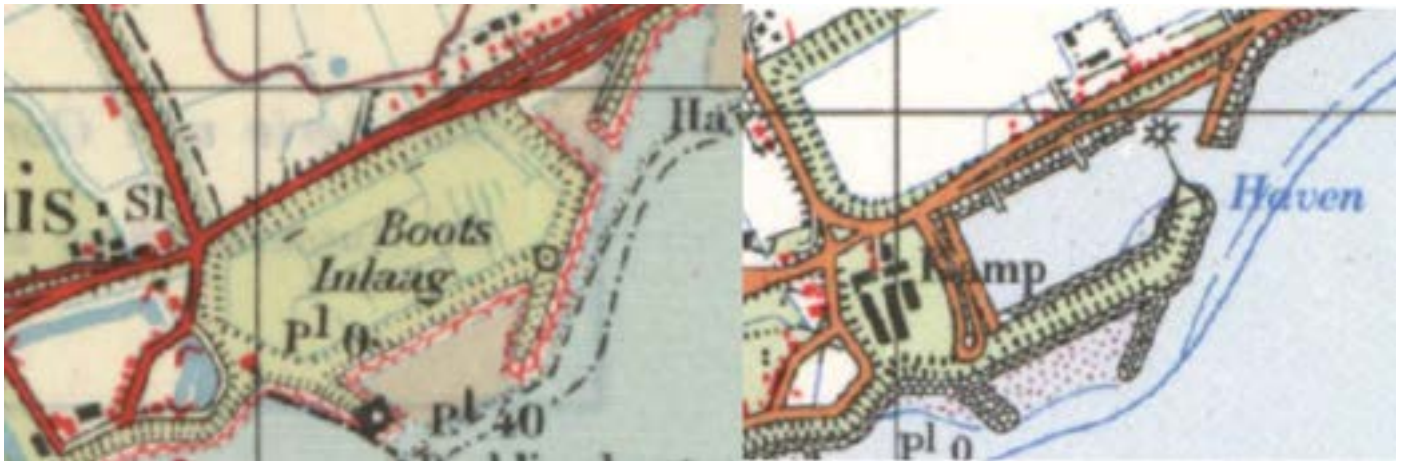
Figuur 6.24 Bootsinlaag in 1951 en 1962

De bootsinlaag ligt iets ten zuiden van de haven en gehucht Burghsluis. Na de ramp komt deze onder water te staan. Dit heeft vooral te maken met een veranderde functie. De inlaag wordt namelijk ingericht als werkhaven van Rijkswaterstaat. Het wordt bijgetrokken bij het landbouwhaventje wat ernaast lag, deze is besproken in hoofdstuk 2. Deze werkhaven was nodig voor de sluiting van het dijkgat bij de Schelphoek.¹¹⁹ Hieronder is de inlaag te zien op kaarten uit 1951 en 1962, daar is duidelijk te zien dat de inlaag is verdwenen en bijgetrokken is bij het haventje. Tegenwoordig is de werkhaven in gebruik genomen als jachthaven. Hieronder een afbeelding ingevoegd van de werkhaven uit 1953, waarop de werkschepen te zien zijn die gebruikt werden voor het dichten van de dijkgaten.

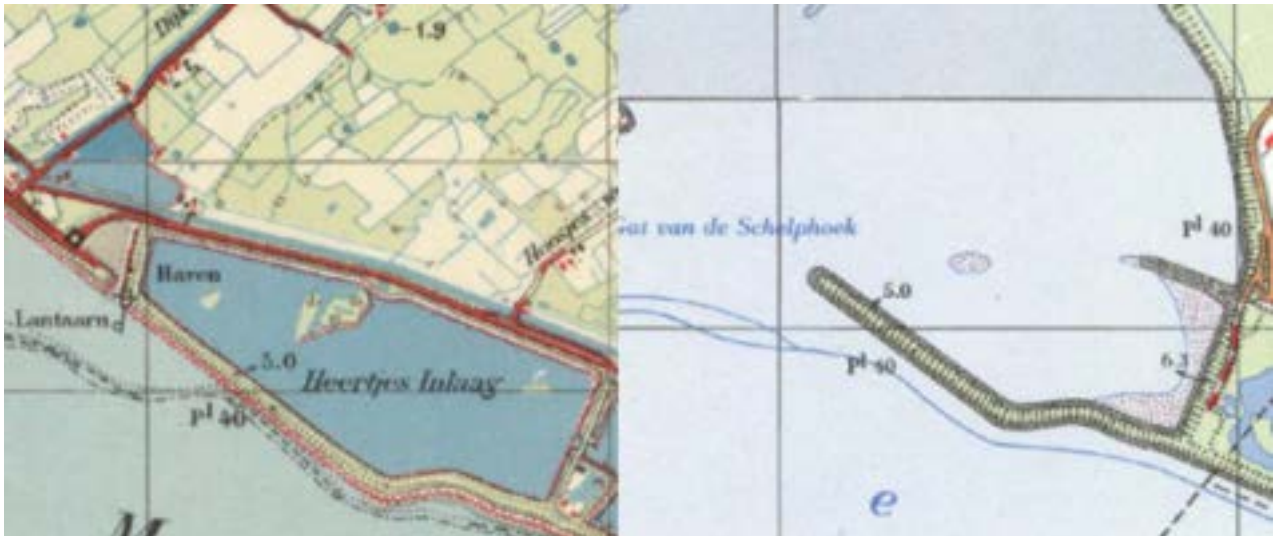
Figuur 6.26 Heertjesinlaag in 1951 en 1962

De Heertjesinlaag is door de watersnoodramp compleet weggeslagen. De inlaag lag aan de oostkant van het grote stroomgat bij de Schelphoek. De Heertjesinlaag is echter nog steeds wel te herkennen. Het restant van de buitenste zeedijk ligt er nog steeds met daarachter het tegenwoordige recreatie- en natuurgebied de Schelphoek. Op de kaarten uit 1951 en 1962 is te zien dat het water de inlaag en het gebied daarachter overstroomd heeft. De gekke knik in de buitenste zeedijk is nog goed herkenbaar op de kaart van 1961. Hiermee blijft dit een overblijfsel in het landschap van het landschap van voor de watersnoodramp.

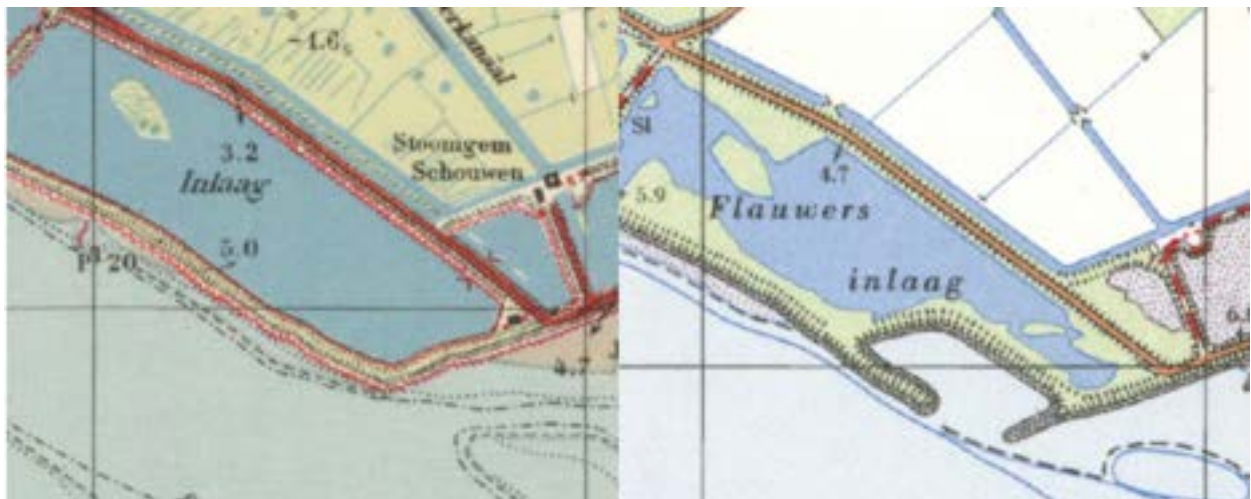
Figuur 6.27: Flauwersinlaag 1951 en 1962

De laatste inlaag met grote veranderingen na de watersnoodramp is de Flauwersinlaag. Ook bij deze inlaag is een dijkdoorbraak geweest. Hier is echter alleen de buitenste zeedijk doorgebroken. Dit komt doordat deze inlaag bijna naast de Heertjesinlaag ligt waar een groot stroomgat was. Hierdoor was de druk op de binnendijk minder waardoor deze niet doorgebroken is. Op de kaart van 1961 is wel goed te zien dat de buitendijk doorgebroken geweest is en weer dichtgemaakt. Het is niet meer op de originele plek gedicht waardoor er een soort binnenhaventje is ontstaan.
