Het landschap van de watersnoodramp

*Een onderzoek naar de verandering die de watersnoodramp van 1953 teweeg heeft
gebracht in het landschap van Schouwen-Duiveland*

Masterscriptie Landschapsgeschiedenis, Rijksuniversiteit Groningen
T. G. van de Wetering
Utrecht, Augustus 2024

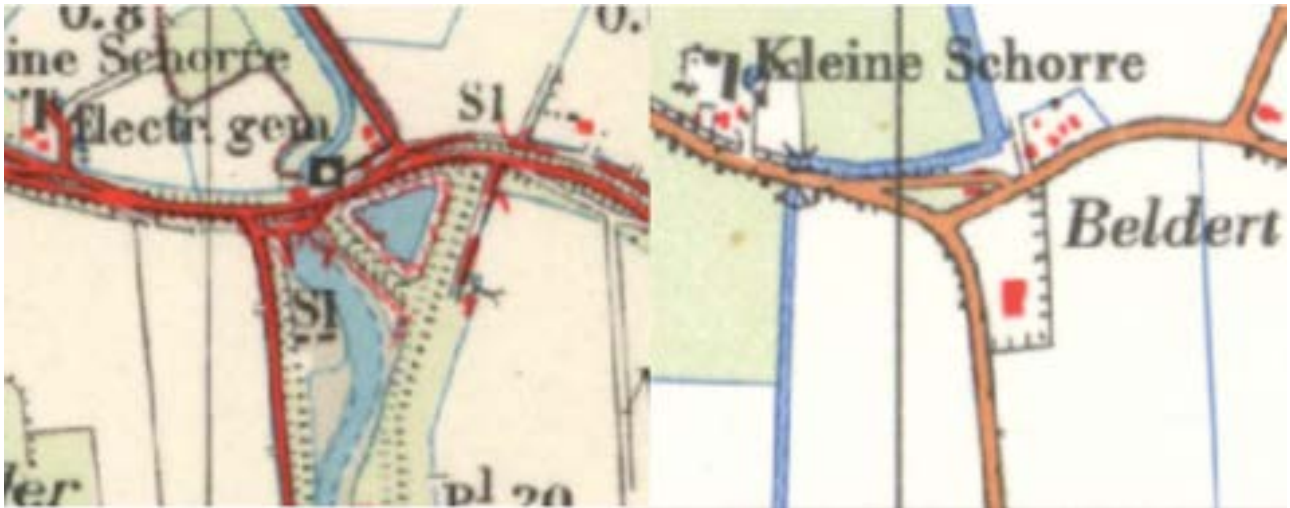
Figuur 6.32: De Beldert in 1950 en 1962

De haven van de Beldert is dus afgesloten van de zee in 1954 en uiteindelijk gedempt in 1959.¹²² Van de oorspronkelijke haven is weinig meer terug te vinden. Hieronder zijn de kaarten te zien uit 1950 en 1962. Daarop is te zien dat de naam Beldert nog wel terugkomt als de naam van het gehucht, maar alle sporen van de haven en spuikom zijn verdwenen. Ook op de hoogtekaart is niks meer terug te vinden van het oude haventje (figuur 6.33). Ook van de oorspronkelijke waterloop is niks meer te zien op de hoogtekaart. Het enige wat hier overgebleven is van het oude landbouwhaventje is de naam en een klein deel van de bebouwing. Echter is van de oorspronkelijke bebouwing ook veel vervangen door moderne loodsen.

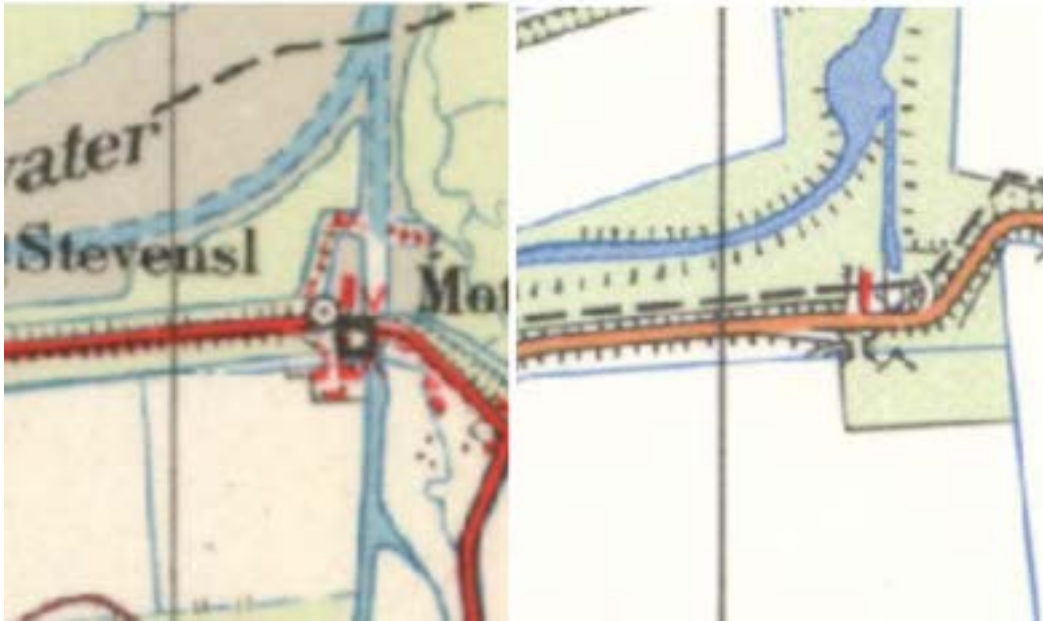
Figuur 6.34: Stevenssluis in 1950 en 1962

Hieronder de topografische kaarten van de haven bij Stevensluis uit 1950 en 1962. Hierop is te zien dat nagenoeg alle bebouwing verdwenen is op 1 gebouw na. Wel is het oude havenkanaal blijven liggen, maar deze sluit niet meer aan op de afwatering vanuit de achterliggende polder. Het gebouw wat er nog wel ligt, is niet een origineel gebouw dat bij het haventje stond, het is gebouwd in 1960¹²³, precies in het interval van de topografische kaarten. Op het fragment van de moderne hoogtekaart in afbeelding 6.35 is goed te zien dat het originele havenkanaal er nog ligt en dat er op de plek van de voormalige haven niks meer te herkennen is van de oude haven.

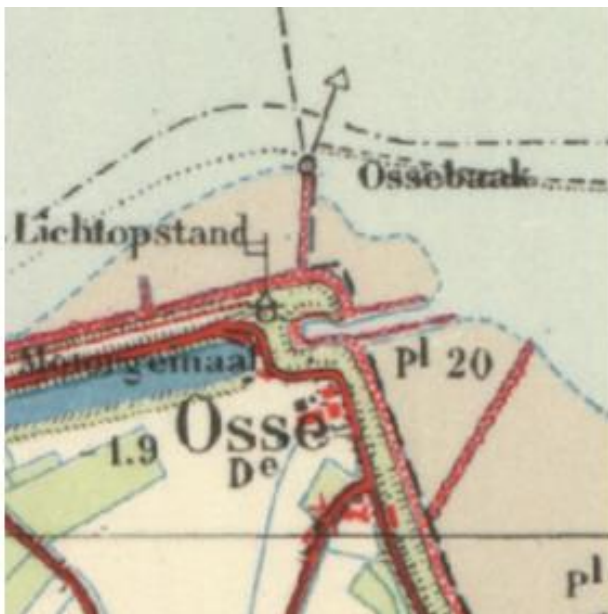
Figuur 6.40: Den Osse in 1950 en 1962

Dan de haven van Den Osse, deze lag niet aan het Dijkwater en bleef dus wel per boot bereikbaar na 1954. In 1962 is het haventje nog te zien op de kaart, maar op de kaart van 1972 is het oorspronkelijke haventje verdwenen en is er een grote werkhaven aangelegd, deze is besproken in hoofdstuk 4. Deze werkhaven is aangelegd in 1962-1963,¹²⁴ waarschijnlijk is tegelijkertijd het oude landbouwhaventje opgeruimd. In hoofdstuk 4 is ook al besproken hoe Den Osse veranderd is in een toeristische plek met een hoop vakantieparken.

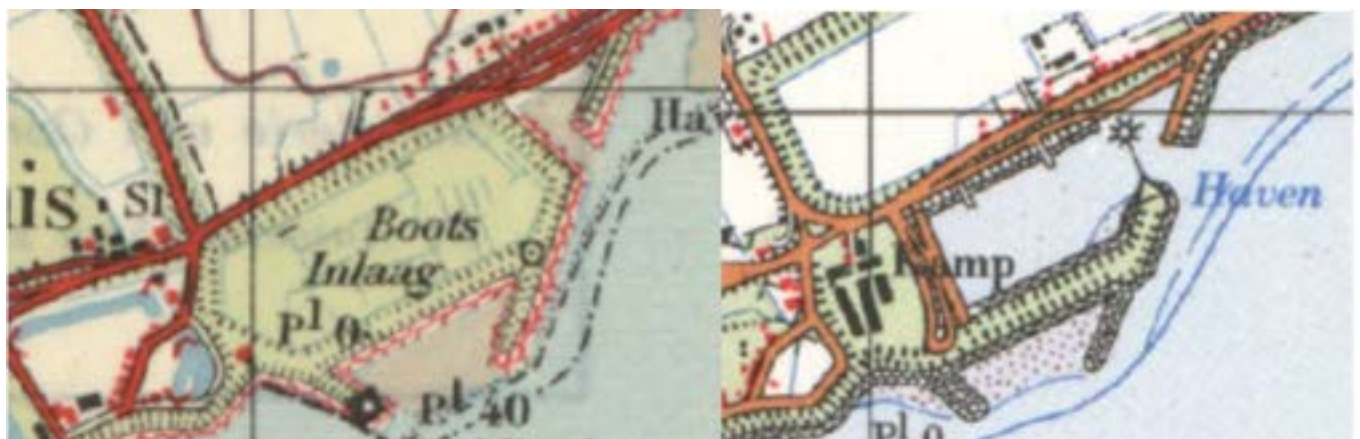
Figuur 6.42: Haven Burghsluis in 1950 en 1962

Als laatste de havens van Burghsluis en de Schelphoek. De haven van Burghsluis is al even aan bod gekomen bij de Bootsinlaag. Daar is geconstateerd dat de inlaag bijgetrokken is bij het oude haventje. Dit is goed te zien op de topografische kaart uit 1950 en 1962. Het haventje is na de ramp ingericht als werkhaven voor alle werkzaamheden aan de dijken, hierdoor is de haven 4 ha groter geworden.¹²⁵ Uiteindelijk is er in 1980 een watersportvereniging opgericht en is de haven veranderd in een jachthaven voor de pleziervaart.¹²⁶ De haven van de Schelphoek is tijdens de watersnoodramp compleet weggeslagen. Hier is uiteindelijk de inham van de Schelphoek ontstaan die besproken is in de casestudy van Serooskerke. Het landbouwhaventje is volledig verloren gegaan bij de dijkdoorbraak. Later heeft er nog wel een werkhaven gelegen in de Schelphoek, deze is ook al eerder besproken bij de deltawerken. In figuur 6.43 zijn de topografische kaarten uit 1950 en 1962 te zien, waarop duidelijk te zien is dat het haventje volledig is verdwenen.
